Протокол испытаний № 18/ИС-012/13
от 12.04.2013 г. на 16 листах

Объект испытаний:	Облучатель-рециркулятор медицинский «ARMED»
Изготовитель:	Jiangsu Dengguan Medical Treatment Instrument Co., Ltd, Китай
Заказчик:	ООО «Аэромед»
Юридический адрес Заказчика:	141400, Московская обл., г. Химки, Ленинский проспект, д.1, корпус 1, пом. 6
Количество образцов:	Два, модель СН 311-115, б/н Три, модель СН 511-115, б/н
Сопроводительные документы:	Паспорт и Инструкция по эксплуатации
Цель испытаний:	Технические испытания по ТЗ Заказчика (Приложение 2)
Начало испытаний:	09.04.2013 г.
Окончание испытаний:	12.04.2013 г.

РЕЗУЛЬТАТЫ ТЕХНИЧЕСКИХ ИСПЫТАНИЙ

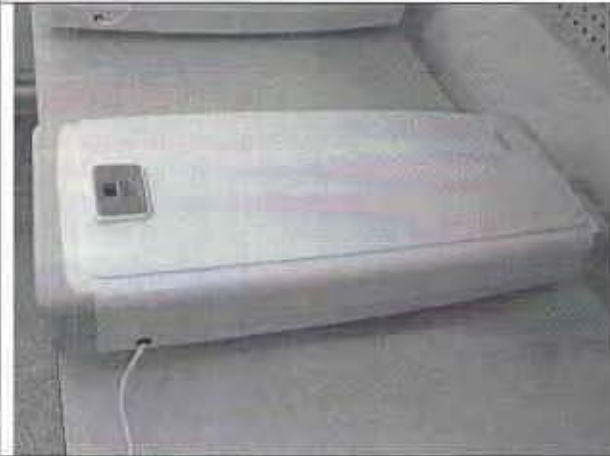
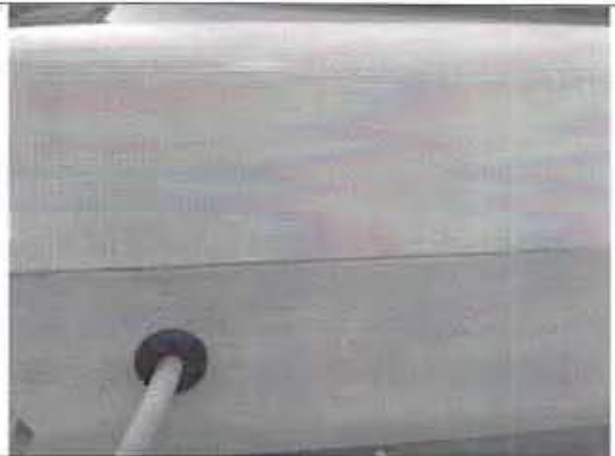
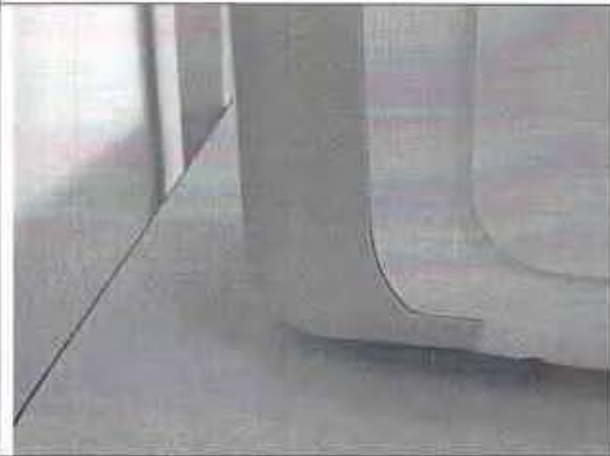
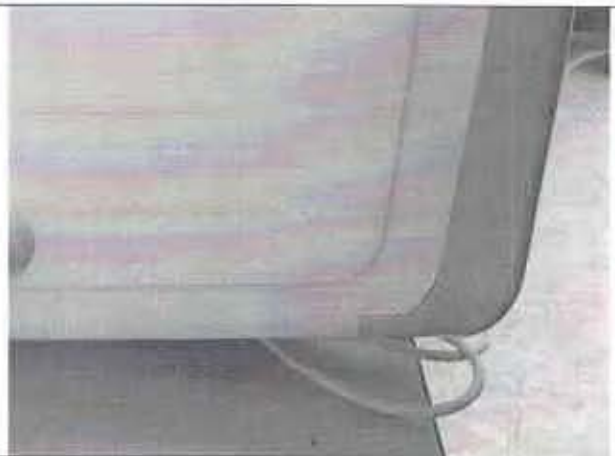
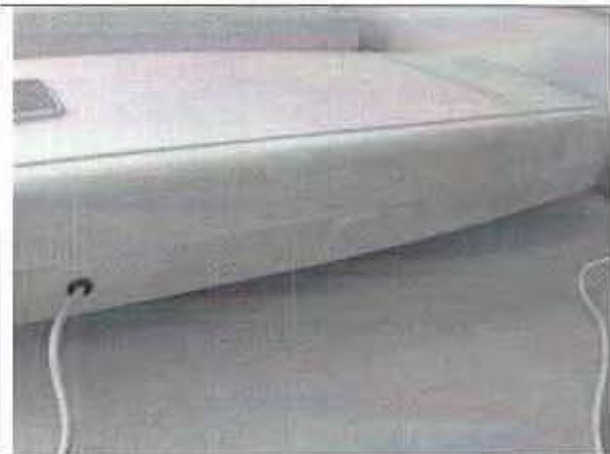
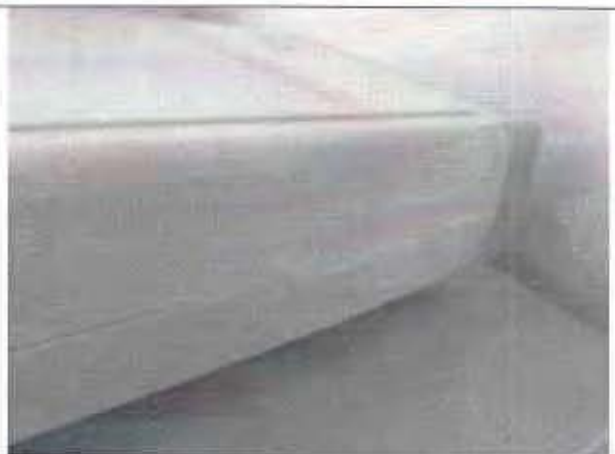
2.1. Корпус **не обеспечивает 100% защиту** от выхода ультрафиолетового излучения: стыки между деталями корпуса имеют зазоры. Недостаточная толщина корпуса в некоторых местах: местами корпус просвечивается (Рисунок 1.1-1.6, 2.1-2.6, 3.1-3.6, 4.1-4.6, 5.1-5.6).

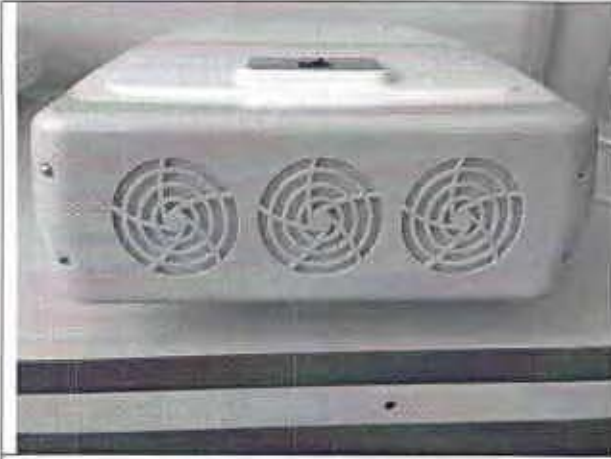
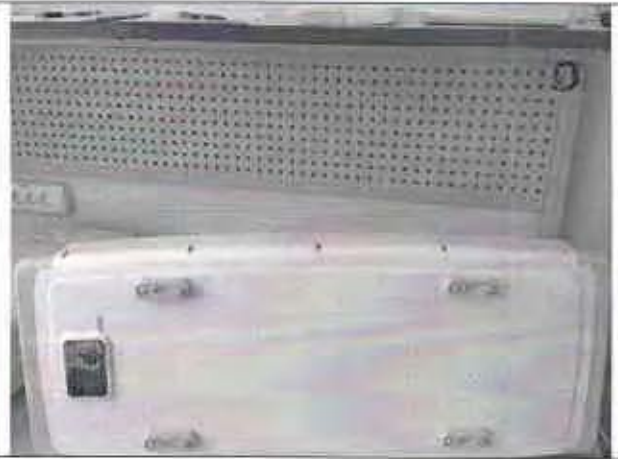
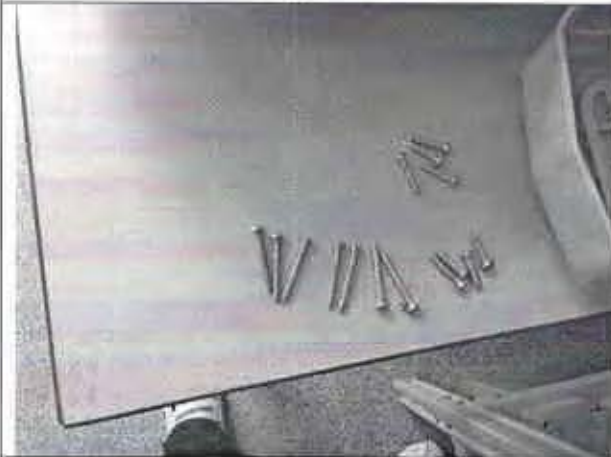
2.3. Полная разборка и сборка изделий, необходимая для «очистки колб ламп и внутренних поверхностей облучателя» (1 раз в месяц согласно п. 7.7. «Паспорту и инструкции по эксплуатации»), а также для замены самих ультрафиолетовых ламп, требует трудоемкого снятия и установки 18 (восемнадцати) резьбовых соединений с использованием инструмента. Также у испытательных образцов 2-5 имеются боковые резиновые прокладки, которые деформируются и приходят в нерабочее состояние во время и после разборки и сборки (Рисунок 1.7-1.9, 2.3, 2.5, 3.4, 3.7, 3.8, 4.1, 4.2, 4.5, 5.7).

2.4. Разборка (сборка) приводит к разрушению пластиковых ответных частей резьбовых соединений, что усложняет каждую последующую сборку (разборку) и ухудшает ее качество.

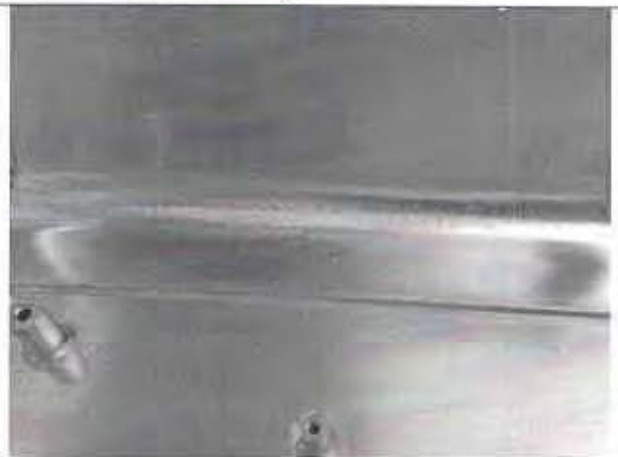
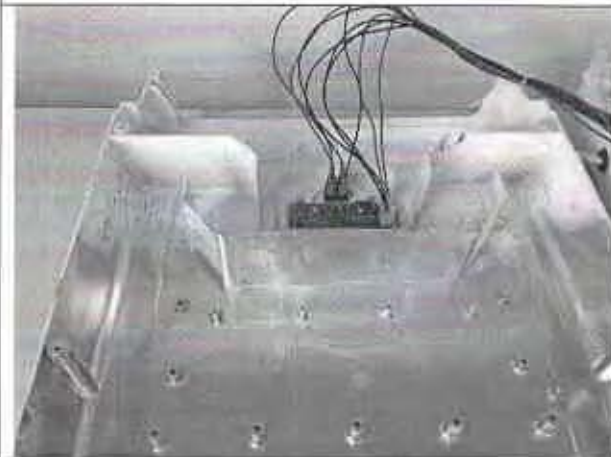
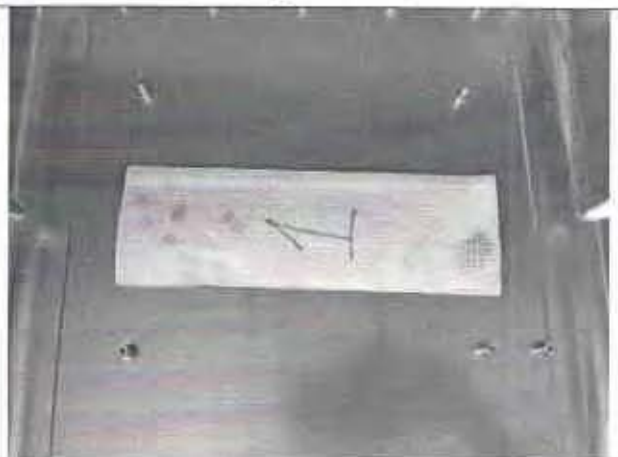
2.2. Светоотражающее покрытие внутренних поверхностей корпуса неравномерно (визуально) и **отслаивается** даже от минимального механического воздействия, необходимого при обработке от пыли. На момент проведения испытаний светоотражающее покрытие уже было частично отслоившимся (Рисунок 1.10-1.12, 2.8-2.12, 3.9-3.12, 4.9-4.12, 5.9-5.12).

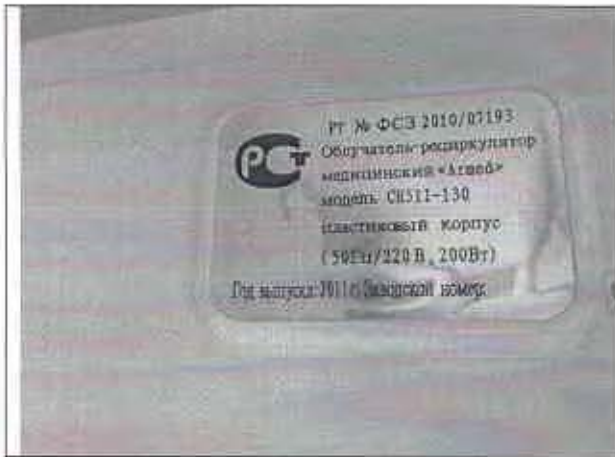
Рисунок 1.13

1. Объект исследования: облучатель-рециркулятор медицинский «ARMED» СН 311-115 в количестве двух образцов (образец № 2, 5), СН 511-115 в количестве трех образцов (образец № 1, 3, 4). На шильдах всех образцов **отсутствуют** заводские (сериальные) номера. (Рисунок 1.13, 2.13, 3.13, 4.13, 5.13).
